## #834 深いところは水深2m！作業員の安全確保と水中の見える化に挑戦

### ■■ 現場詳細 ■■ 大分県大分市宮河内

台風などで川の中に堆積して流量を妨げている土砂を取り除き、川の流れを良くする工事

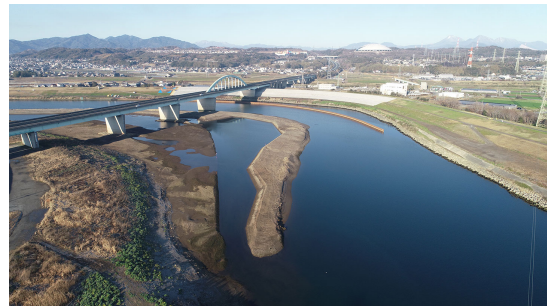
### 施工進捗は事務所で確認する時代！

従来では丁張り設置などで現場に張り付いていますが、今回は事務所からSmart Construction Dashboardで施工進捗を確認し、掘り足りていない箇所があれば都度オペレーターに指示を出すことで、現場に行かずとも後戻りがなく、スムーズに施工が進みました。

Smart Construction Dashboardで、色分けされた表示により、当初地形・現況・掘削箇所は、誰が見てもわかりやすいと思いました。立ち会いの際に現場でタブレットを用いてヒートマップを見せることもでき、従来では水中で実際に掘削できているかの証明が難しい部分なので、品質管理の面でもとても有効的なシステムだと感じました。
