## #904 エクステンションアーム装着で掘削深さの課題を解決！！

### ■■ 現場詳細 ■■ 福島県いわき市

水害による被害を未然に防ぐため、堆積土砂を撤去し川幅を拡げる工事

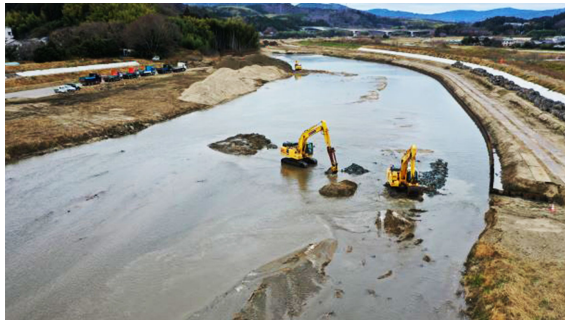
### アプリを活用し手戻りを最小限に

掘削深さの課題については、担当営業から、PC200iにエクステンションアームを装着し腕の長さを2m伸ばして施工することで深さに対応することに決めました。

手戻りのリスクについては、スマートコンストラクションアプリやSmart Construction Dashboardで実績管理をすることで最小限に抑えることができると判断し、導入することに決めました。

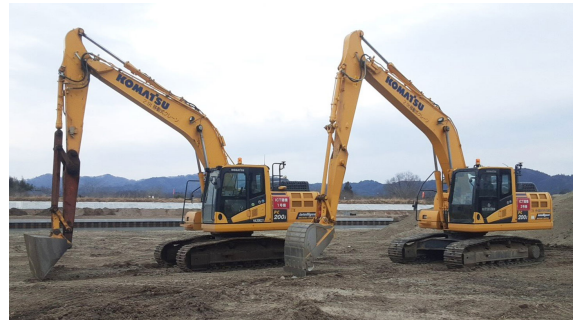
### 優れた精度で工期も短縮！

エクステンションアームを装着したPC200iは、アームが長くなりましたが、精度に問題はなく、水中で見えない箇所をオペレーターが一人で確実に進められていることに感動しました。

当初は精度に不安を感じていたのですが、何点か丁張りを設置しながら施工を進めましたが、掘削の精度がすぐに確認できたので設置作業をやめました。空いた時間は違う作業に充て、施工管理を効率的に行うことにより工程の短縮と経費削減にもつながり非常に満足しています。

施工中において、台風による増水の影響で掘削箇所に土砂が堆積しましたが、スマートコンストラクションアプリとSmart Construction Dashboardのヒートマップを活用し、手戻りを最小限に抑えながら施工履歴による出来形確認検査を受験できました。今後は内製化も検討しており、今回のICT施工は良い経験になりました。
